**Estudio de la teledetección y caracterización fisicoquímica del humedal “El Cascajo”,  
Santa Rosa, Chancay- Lima, Perú**

Study of the Teledetection and Physicochemical Characterization of the Wetland "El Cascajo",  
Santa Rosa, Chancay- Lima, Peru

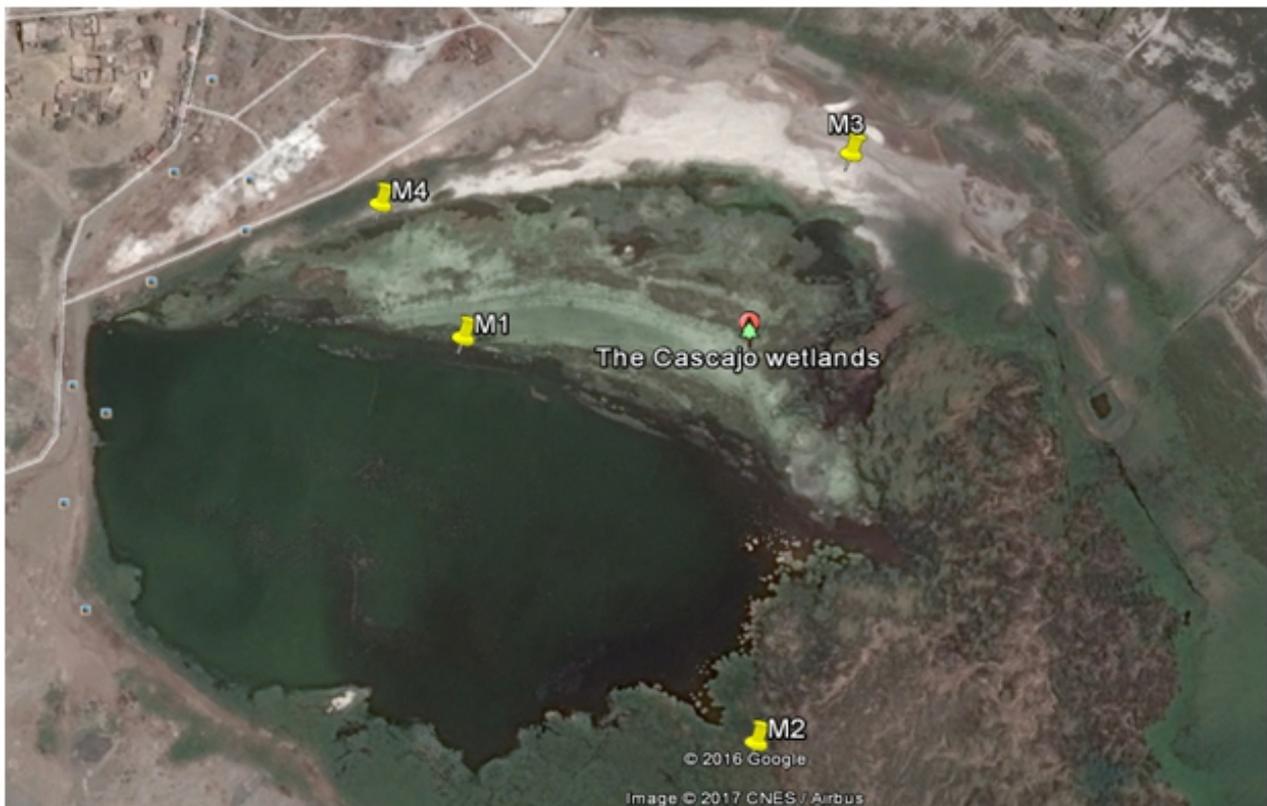
Puntos de muestreo	Sistema de Coordenadas, UTM. Zona 18 L
M1 punto de intersección entre área recuperada y área sin recuperación	252535,03; 8717527,01
M2 Punto con tendencia central y mayor cercanía al mar	252706,02; 8717281,10
M3 punto más cercano a la zona de pastoreo	252758,57; 8717645,20
M4 Vertimiento de desagüe de chanchería	252484,86; 8717611,05

Figura 2. Puntos de muestreo de Agua (M1, M2, M3 y M4).  
Fuente: Google Earth.
